Temporal na Ilha da Madeira

Causas, consequências e formas mitigadoras dos danos

BRUNO VALENTE

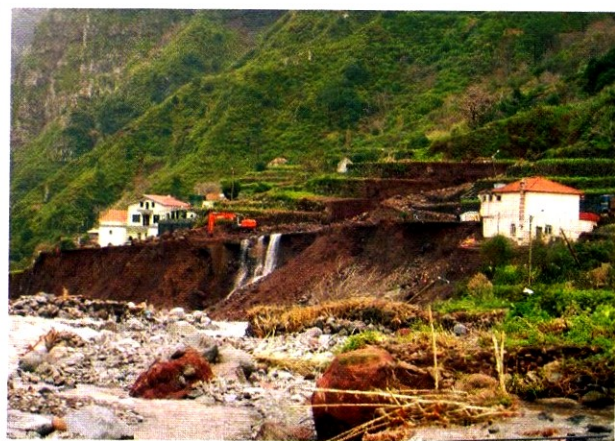
Foto 2 – Depósito de vertente antigo consolidado, parcialmente removido pelo regime torrencial da ribeira. Sítio da Serra de Água – Ribeira Brava

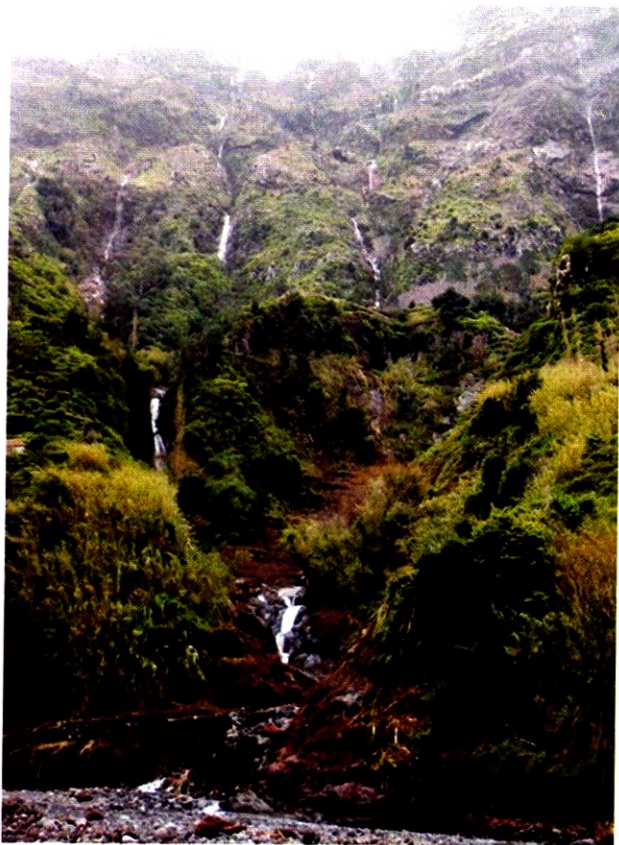
Foto 1 – Córregos – Vale da Ribeira Brava

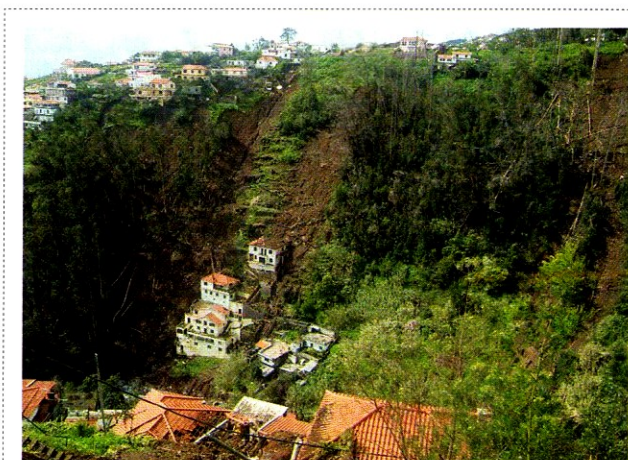
Foto 3 – Erosão provocada por ravinamento e avalanche em encostas com cobertura florestal de grande porte – Vasco Gil – Funchal

Na foto 3 verifica-se, à esquerda, a erosão por ravinamento; ao centro e à direita a erosão, por avalanche, das encostas bastante inclinadas com cobertura florestal de grande porte (eucaliptos, pinheiros e acácias, etc.), com consequentes danos nas construções localizadas na base da encosta e deposição destes materiais nas linhas de água, causando a obstrução das mesmas.

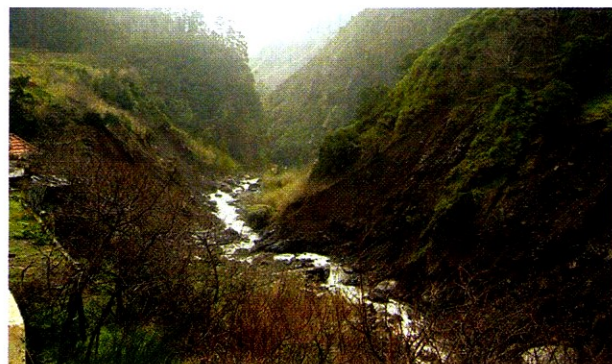
Foto 4 – Erosão dos depósitos de vertente mais ou menos antigos/consolidados acumulados ao longo dos vales das ribeiras – Colmial – Fajã Escura, Curral da Freiras

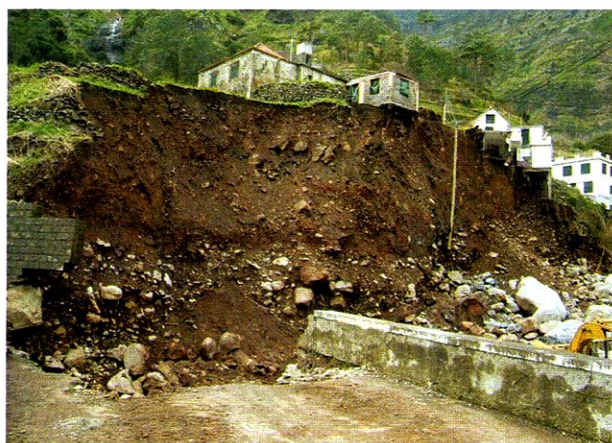
Foto 5 – Erosão do depósito de vertente sobre uma Aluvião antiga, com edificações no topo – Sítio da Serra de Água – Ribeira Brava

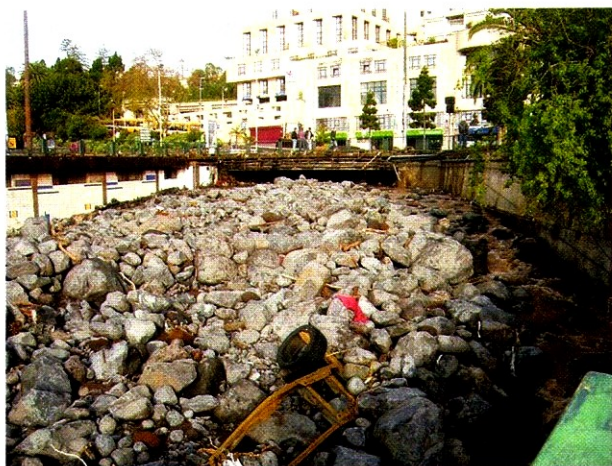
Foto 6 – Obstrução total da Ribeira de São João junto à foz, provocada pela carga sólida transportada pela ribeira

Esta incapacidade instantânea da foz absorver esta carga sólida transportada provocou a colmatção total da secção de vazão das ribeiras e o consequente transbordo das mesmas, causando danos e prejuízos avultados na cidade do Funchal, que é atravessada por três ribeiras: a de São João, a de Santa Luzia e a de João Gomes, estas duas últimas com partilha da mesma foz.

Após a redução a zero da capacidade de transporte, a ribeira de S. João transbordou e encontrou saída pelo túnel rodoviário de acesso à marginal do Funchal, com consequente inundação de lojas, centros comerciais e outros espaços localizados na sua mediação, com consequente acumulação de milhares de toneladas de materiais sólidos nas vias circundantes.

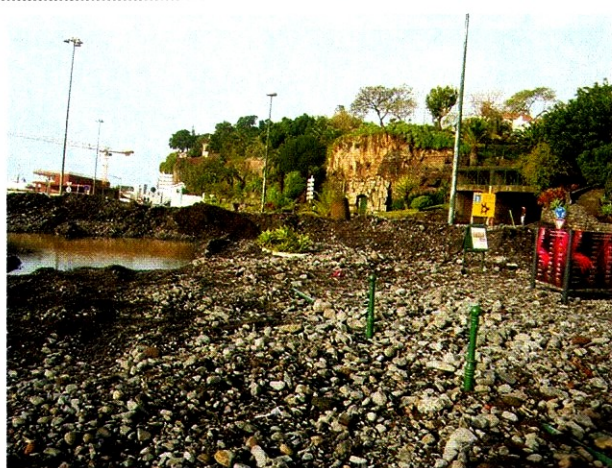
Foto 7 – Acumulação de materiais sólidos transportados pela enxurrada e depositados nas vias de circulação – Funchal

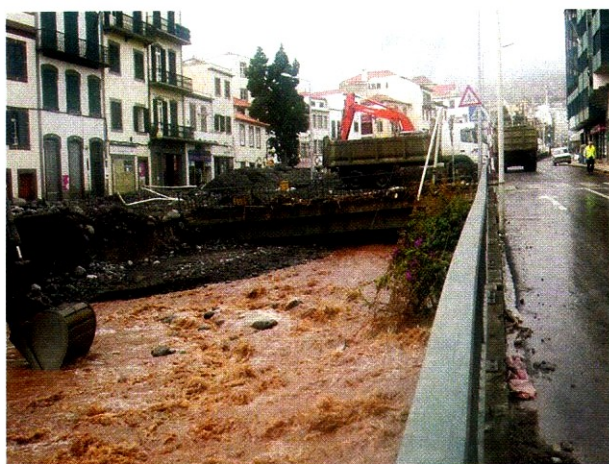
Foto 8 – Colmatção total da ribeira de Santa Luzia com consequente transbordo – Funchal

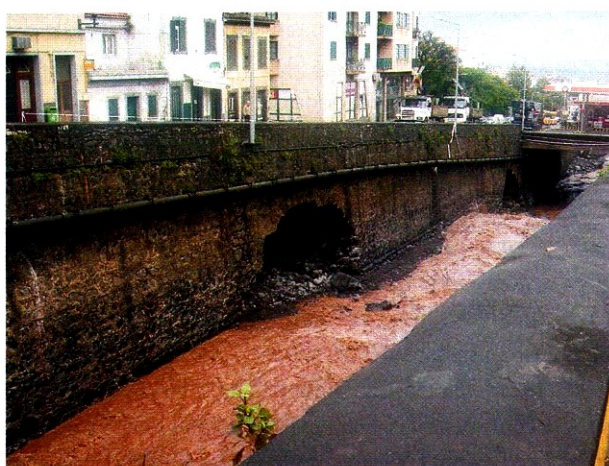
Foto 9 – Múltiplas rupturas localizadas, com origem na fundação – Muralha antiga da Ribeira de Santa Luzia – Funchal

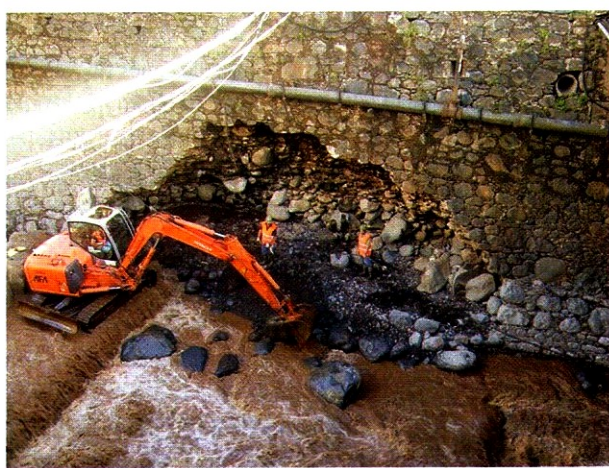
Foto 10 – Ruptura localizada, com origem na fundação – Muralha antiga da Ribeira de Santa Luzia – Funchal

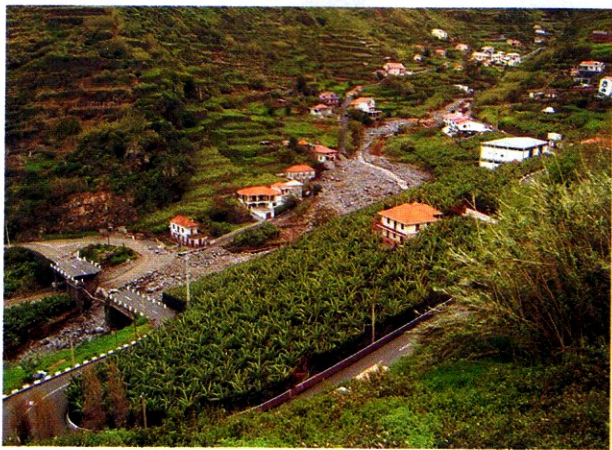
Foto 11 – Vale da ribeira da Tabua a jusante da estrada regional

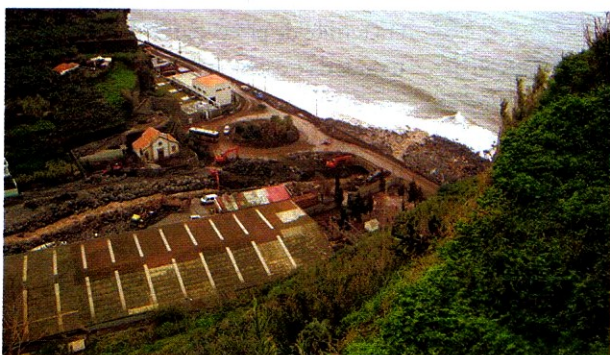
Embora o leito da ribeira da Tabua no seu troço final tenha uma boa inclinação, de cerca de 7% em comparação com as ribeiras do Funchal, a carga sólida transportada foi de tal ordem que a ponte junto à marginal limitou a capacidade da foz para receber estes materiais arrastados pela torrente de pedras e lama.

Foto 12 – Deposição da carga sólida transportada pela ribeira da Tabua junto à Foz – Conselho da Ribeira Brava

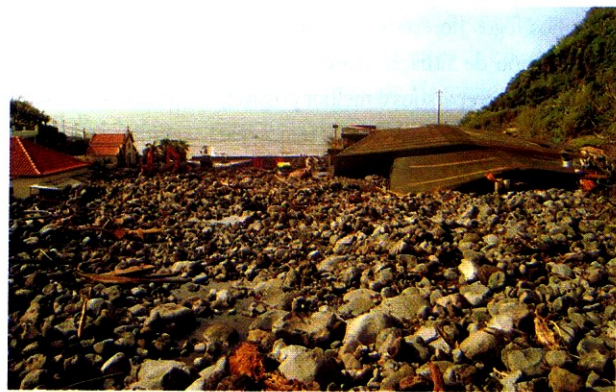
Após a obstrução junto à ponte, verificou-se a acumulação de material sólido de grandes dimensões (ver foto 13), numa extensão de cerca de 300m, com alturas consideráveis, provocando danos nas construções vizinhas.

Foto 13 – Depósito de carga sólida transportada pela ribeira da Tabua – Conselho da Ribeira Brava
