Situações de risco identificadas junto à da Av. Duarte Pacheco no dia 29 de Maio de 2007

Local: Encosta Norte da Rua dos Setes Moinhos – Campolide (Figura 1)

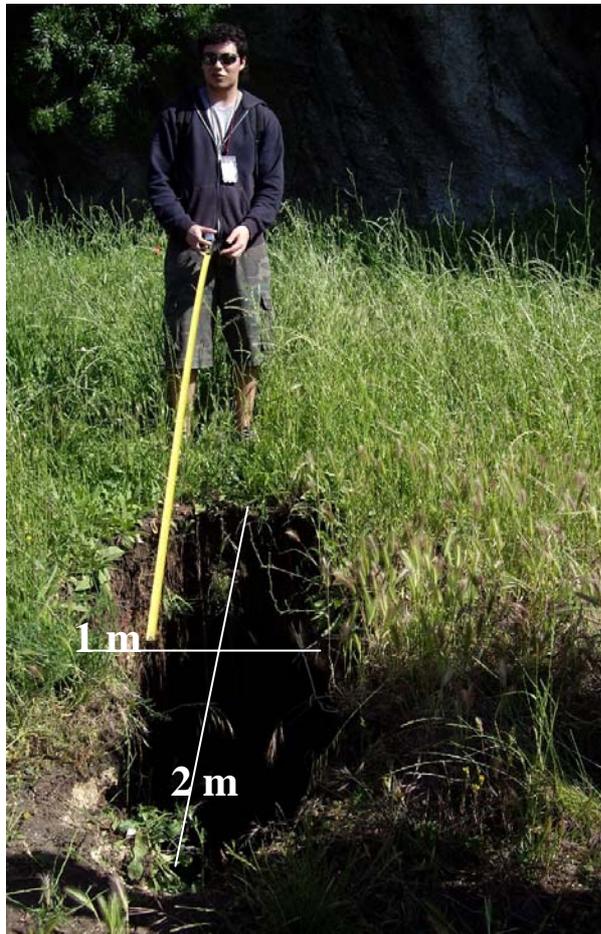
- 2) Assentamento no chão na proximidade de um trilho e quase junto à estrada (Figuras mais abaixo). Abriu-se um buraco cujas dimensões actuais são 2x1metro atingindo 5 metros de profundidade. Esta situação pode ser devida à existência de pequenas cavidades subterrâneas existentes no local e a escoamentos subterrâneos - o material da cavidade foi totalmente removido subterraneamente para outro local o que pressupõe a existência de outras cavidades, possivelmente maiores, no local. Acresce que o buraco não é facilmente visível e está sem sinalização pois deve ser recente. A proximidade da rodovia torna a situação com grau de risco muito elevado. Ver figuras 2 a 4

Aspecto geral
do buraco
(Figura 2)

Aconselha-se portanto uma intervenção urgente da instituição competente no local por forma a evitar danos materiais ou humanos no local.

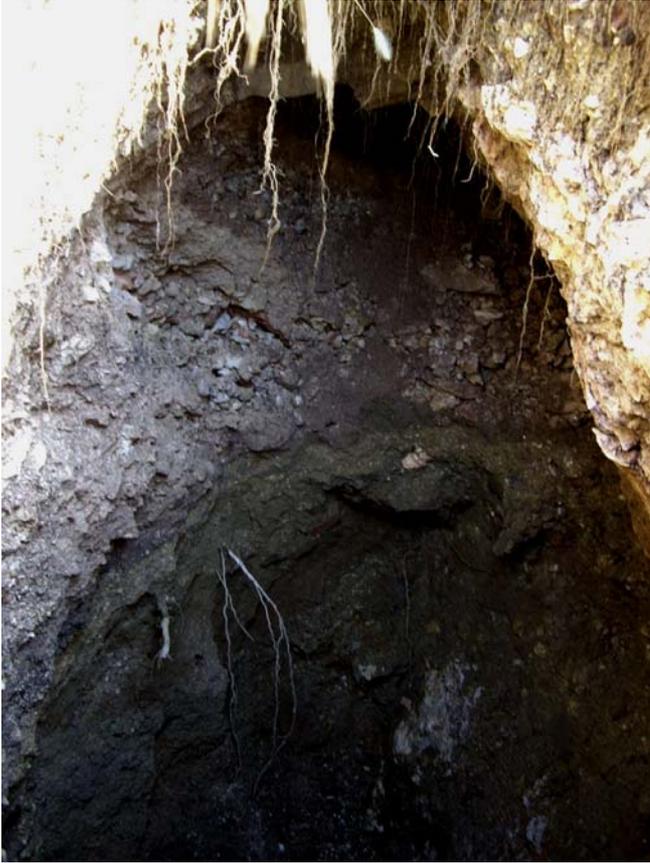
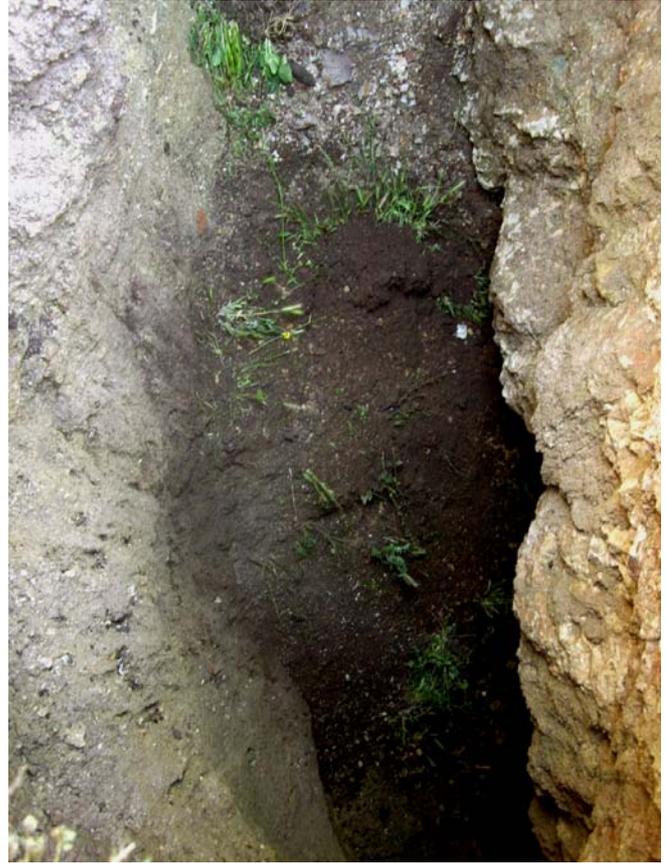
Pormenores do buraco gerado por assentamento e movimento subterrâneo de água (Figuras 3 e 4)

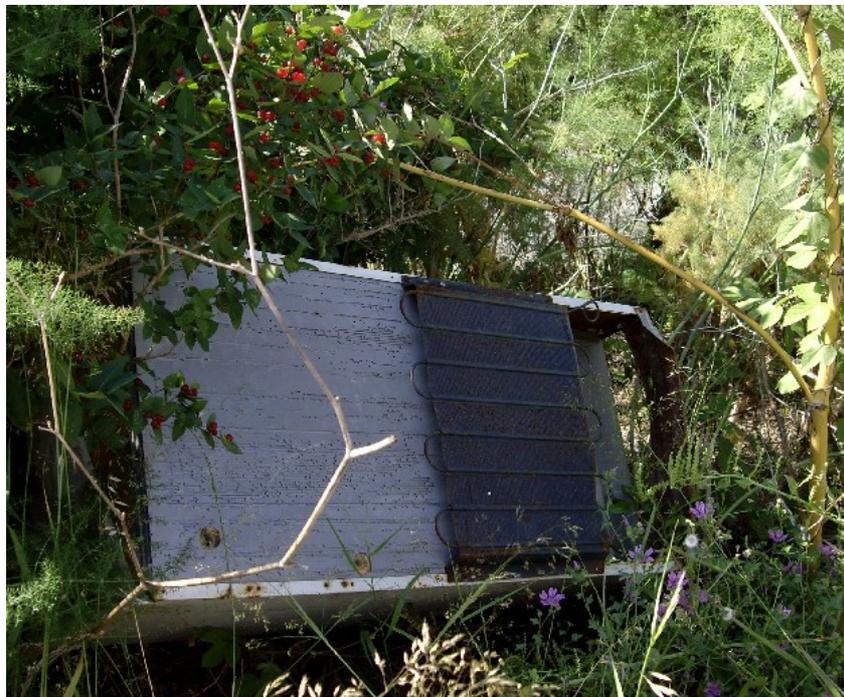
- 3) Finalmente, mais abaixo, junto à curva que vem da ponte 25 de Abril, a par do sistema de drenagem se encontrar totalmente obsoleto por entupimento com material das encostas, existe bastante lixo disperso na encosta. Merece especial atenção um frigorífico que está em posição muito instável podendo cair à estrada, com danos que poderão ser muito graves (grau de risco médio a elevado). Ver figura 5.

Frigorífico na Encosta (Figura 5)
