SANEAMENTO AMBIENTAL DOS TERRENOS DA PORTUCEL RECICLA SITUADOS NO INTERIOR DA ALBUFEIRA DO ALQUEVA

ENVIRONMENTAL REHABILITATION OF THE AREA OF PORTUCEL RECICLA INDUSTRIAL UNIT AT ALQUEVA RESERVOIR

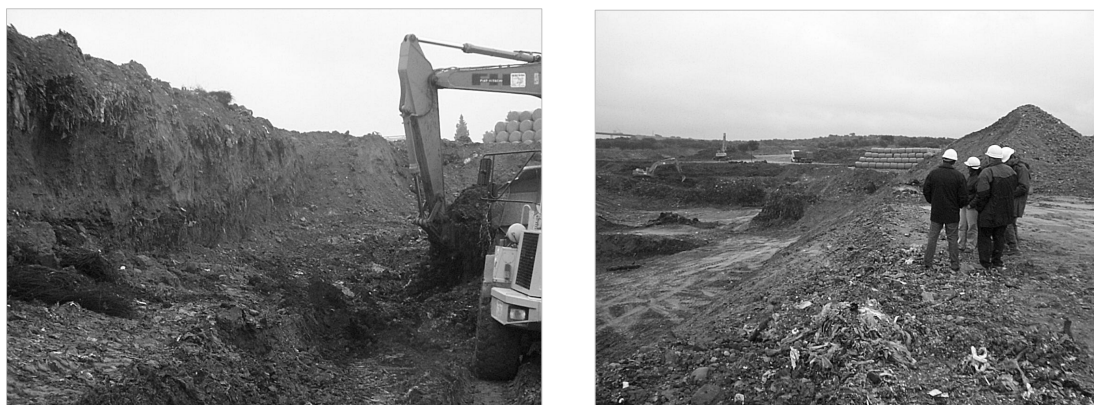
No total foram removidos cerca de 267.000 t de resíduos e solos de interface, correspondendo a cerca de 180.000 m³ removidos do aterro e da fundação (e não 120.000 m³ de resíduos, mais 6.000 t de solos de interface, como foi inicialmente estimado), equivalendo a uma densidade próxima de 1,5, isto é, cerca de 3 vezes superior à esperada (figura 2).

Figura 2 – Remoção dos resíduos em aterro na interface com os solos de fundação, e saneamento da fundação do aterro

Embora no Plano de Encerramento se tivesse considerado a espessura de apenas 0,5 m, no decorrer da obra foi necessário estender o conceito de “solos de interface” a uma realidade bem diferente da prevista e que consistia no facto de, entre os resíduos e o solo ocorrer normalmente uma espessa camada de mistura de solos e resíduos. Em várias situações foi verificado que, devido ao contacto durante décadas com os resíduos, os solos ficam impregnados de lixiviados, apresentando a característica coloração negra até profundidades que chegavam a atingir 3,5 m abaixo da base estimada do depósito.

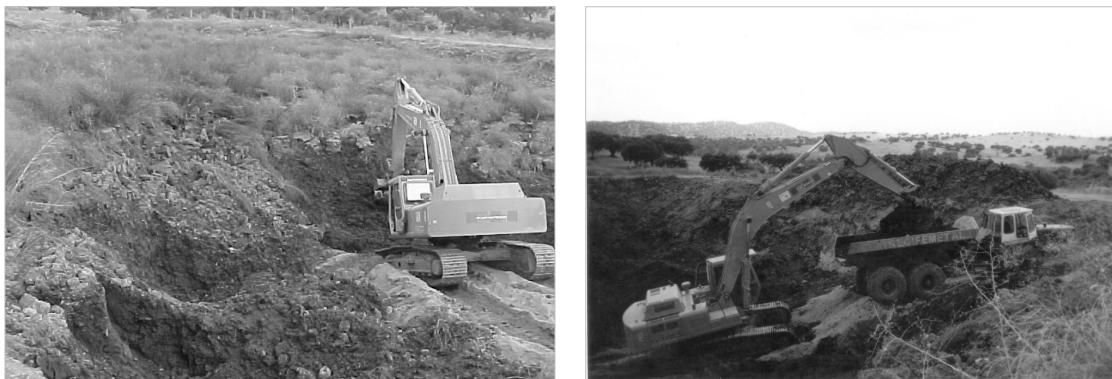
Durante a empreitada foram removidos cerca de 113.000 t de lamas provenientes das lagoas de tratamento e das bacias de armazenamento, correspondentes a cerca de 76.400 m³ (e não 48.540 m³, como foi inicialmente estimado). O aumento das quantidades ficou a dever-se em grande medida, ao facto de que, não só as lagoas de tratamento mas também os aterros que as confinavam terem sido construídos, em parte, com lamas resultantes da limpeza das lagoas, tendo por isso de ser removidos (figura 3).

Figura 3 – Remoção de lamas dentro das lagoas de tratamento

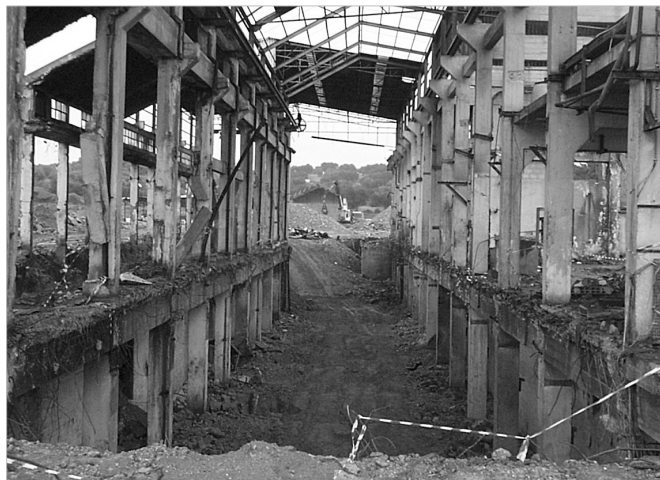
Foram removidos mais de 10.000 t de materiais contaminados com hidrocarbonetos, incluindo betão e solos. O maior desvio face ao estimado no Plano de Encerramento corresponde ao betão contaminado: estava prevista a remoção de apenas 100 t quando se verificou ser superior a 4.700 t. Nas áreas referidas pelo Plano de Encerramento não estavam contempladas as caves das máquinas; a contaminação aí encontrada, nomeadamente em pilares, vigas e escadas, obrigou à remoção para aterro de resíduos perigosos em Espanha, dada a sua inexistência em Portugal (figura 4).

Figura 4 – Saneamento das fundações das caves da fábrica da Portucel Recicla

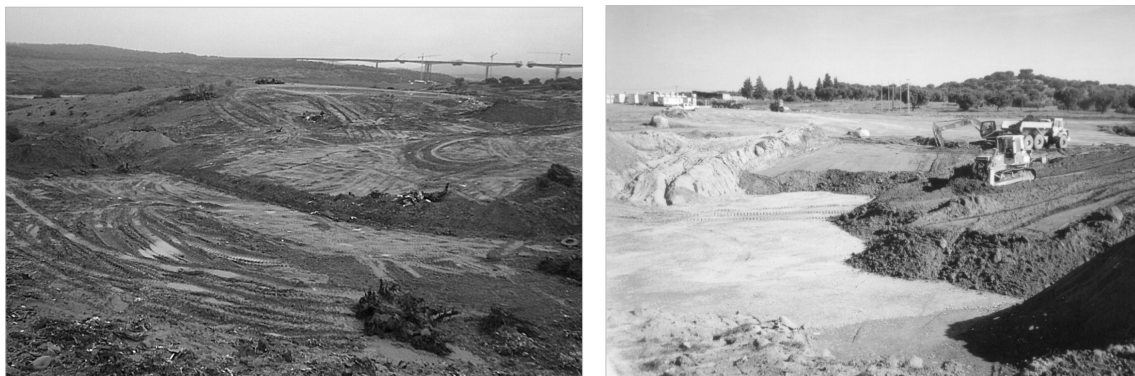
A quantidade de escavação em solo ripável e subsequente aterro compactado com solos provenientes da escavação, inerente à modelação final dos terrenos, foi de cerca de 120.000 m³, em vez dos 34.000 m³ previstos, o que está directamente relacionado com as quantidades de resíduos e lamas removidos (figura 5).

Figura 5 – Modelação dos terrenos de fundação do depósito de resíduos e das lagoas de tratamento
