TRATAMENTO DAS FUNDAÇÕES DO EDIFÍCIO FUNCHAL CENTRUM

GROUND IMPROVEMENT OF THE FUNCHAL CENTRUM BUILDING

No presente artigo são descritos os principais critérios de concepção e de execução adoptados no tratamento das fundações do edifício Funchal Centrum, localizado no centro da cidade de Funchal, junto ao núcleo comercial, de serviços e de habitação da cidade. O novo espaço dispõe de uma área de implantação de aproximadamente 10.205m² e de uma área total de construção de cerca de 110.000m², com escavações que variam entre 22 e 30m de profundidade, permitindo a construção de 8 pisos enterrados. O projecto exigiu um vasto programa de caracterização geológica e geotécnica, que foi sendo desenvolvido e adaptado ao longo de várias fases, com o objectivo de estudar o maciço escavado e as condições de fundação. Da análise dos resultados ressaltaram contrastes significativos de resistência e permeabilidade, agravados por problemas de ordem hidrogeológica no fundo da escavação, os quais vieram a determinar a adopção de soluções de tratamento das fundações do edifício, recorrendo a colunas de jet-grouting.

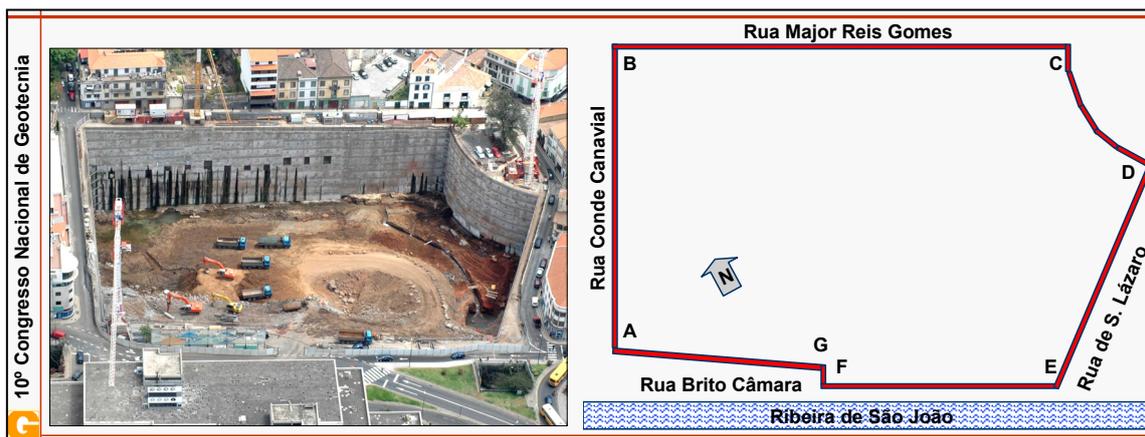
Figura 1 – Vista geral da escavação e planta de localização

Numa fase em que os trabalhos de escavação se aproximavam da sua cota final foram observados, em particular junto ao canto “B” onde devido à existência de zonas técnicas no piso da fundação a escavação já tinha evoluído abaixo da cota -3,60, fenómenos de instabilidade determinados por uma rotura localizada do fundo da escavação. Neste enquadramento, foi decidido realizar uma nova campanha de prospecção com o objectivo de melhor interpretar as condições de fundação do edifício. Na sequência desta campanha detectada como principal razão para a situação verificada a existência de uma camada de brechas vulcânicas, com grande índice de vazios, localizada a uma profundidade variável, relativamente ao fundo da escavação e com evolução no sentido aproximado de NNW para SSE, de 5,1 a 11,0m, correspondendo, aproximadamente, às cotas -8,2 e -14,2. De acordo com o mesmo documento, estes materiais seriam alimentados directamente pela água do mar e encontravam-se confinados, devido à presença sobrejacente de tufos vulcânicos de muito menor permeabilidade. A escavação dos tufos reduzia o recobrimento / confinamento das brechas, determinando fenómenos de erosão / rotura do fundo da escavação. Assim, o fenómeno em causa resultou de ter sido posto em causa o equilíbrio hidrogeológico, uma vez que o mesmo era assegurado pelo peso e pela baixa permeabilidade dos tufos vulcânicos de matriz argilosa, localizados sobrejacentemente às brechas. Estas últimas, por serem muito mais permeáveis, permitiam a fácil circulação no seu interior de água, sob pressão, devido à presença sobrejacente dos referidos tufos vulcânicos (figura 2).

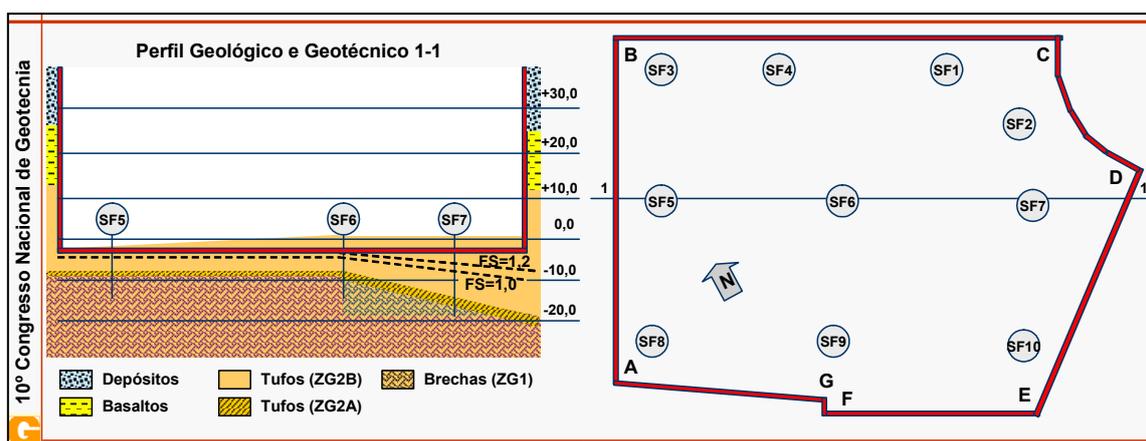
Figura 2 – Perfil geológico e geotécnico e planta de localização das sondagens

De acordo com as várias campanhas de prospecção geológica e geotécnica realizadas, foram detectados, a partir da superfície e sob aterros diversos, construções e pavimentos superficiais, sobretudo na zona central da obra, assim como depósitos colúvio-aluvionares, directamente relacionados com a proximidade da Ribeira de S. João e dos seus afluentes. Sob os referidos depósitos foram observados basaltos, com um grande desenvolvimento em profundidade, sob os quais foram, por sua vez, intersectados tufos vulcânicos de granulometrias diversas, brechas vulcânicas escoréáceas e, novamente, basaltos, cerca da cota -33,00 (figura 2).

A última campanha de prospecção que consistiu na execução de dez sondagens com recurso a sondas rotativas, série SF, vocacionadas para a análise das condições de fundação abaixo da cota -3,15, permitiu a definição de três zonas geotécnicas: ZG1, ZG2A e ZG2B, com a seguinte caracterização (figura 2):

De acordo com os resultados da mesma campanha, a interpretação das leituras efectuadas à cota da água, assim como a sua relação com o nível das marés, reflectiu a ocorrência de água sob pressão ao nível das brechas vulcânicas, determinada pela baixa permeabilidade dos tufos sobrejacentes. Neste cenário, considerou-se como possível que na fase de exploração da obra o nível da água pudesse vir a atingir sensivelmente a cota +2,00, correspondente à cota máxima da maré, determinando a mobilização de uma subpressão na base da laje de fundação de aproximadamente 50 kN/m^2 . Acima da cota referida foram previstos dispositivos de drenagem nas paredes periféricas que permitissem a não ultrapassagem deste valor máximo da subpressão. A análise dos perfis geológicos permitiu ainda a definição das cotas das linhas associadas aos valores dos factores de segurança (FS) em relação à rotura do fundo da escavação (figura 2).

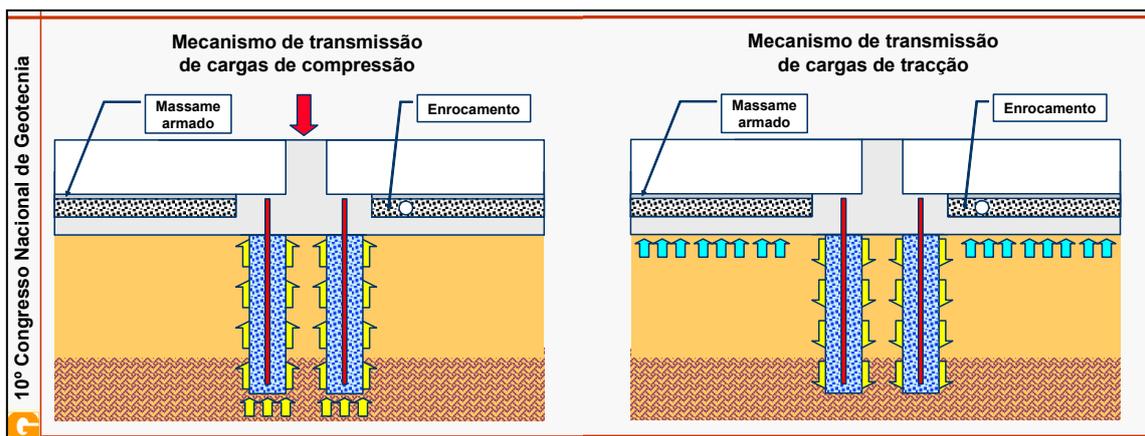
Figura 4 – Solução adoptada : funcionamento à compressão e à tracção em qualquer fase

A interpretação dos resultados obtidos nas campanhas de prospecção realizadas determinou que os trabalhos de escavação, abaixo da cota +0,50, fossem realizados ao abrigo de medidas que minimizassem e compensassem os eventuais fenómenos de erosão determinados pela escavação de uma altura de tufos vulcânicos, cujo peso e baixa permeabilidade, garantia a estabilidade do fundo da escavação, relativamente à água que circulava sobre pressão nas brechas vulcânicas subjacentes. A realização de escavações abaixo desta cota, antes da execução do tratamento do terreno de fundação, poderia colocar em perigo a estabilidade do fundo da escavação, degradando o terreno sobre o qual iria ser betonada a laje de fundação, além de poderem determinar a necessidade de posterior reaterro para a execução da referida plataforma. Neste enquadramento e tendo por base os principais condicionamentos existentes, considerou-se que, à partida, a solução mais interessante do ponto de vista técnico, económico e de gestão do prazo, seria a do tratamento prévio de todo o terreno de fundação através de colunas de jet grouting, tipo 1, armadas com tubos metálicos do tipo TM-80 $\varnothing 127 \times 9 \text{mm}$, acomodando uma carga máxima de serviço de cerca de 800kN e dispoendo de uma entrega de 1m nos tufos vulcânicos, correspondentes à zona ZG2A (figura 3). A protecção contra a corrosão dos tubos é assegurada pelas próprias colunas. No seu topo, as colunas foram encastradas na laje de fundação, sobre a qual foi assente um tapete drenante e uma camada de massame armado. Estas colunas dispunham da dupla função de elemento que tanto poderia acomodar cargas de compressão, numa situação de não existência de subpressões e à actuação de sobrecargas em todos os pisos, como cargas de tracção, no caso de existência de subpressões (nível quase permanente da água à cota +2,00) e não actuação de sobrecargas de utilização (figura 4).

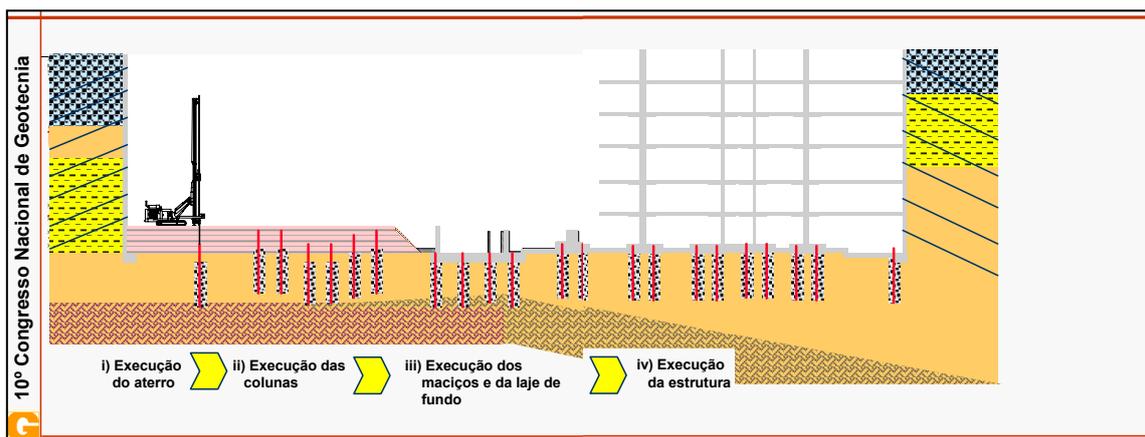
Figura 5 – Faseamento construtivo

Conforme já referido, as soluções adoptadas determinaram a necessidade de criação de uma plataforma de aterro para estabilização do regime hidrológico durante os trabalhos de furação e de injeção, com uma altura mínima de 3m, até à cota aproximada de +0,50. A realização desta plataforma permitiu incrementar as condições de confinamento e de segurança do fundo da escavação, assim como a execução simultânea de vários furos, sem aumentar rapidamente o caudal de água afluente ao recinto da escavação (figura 5).

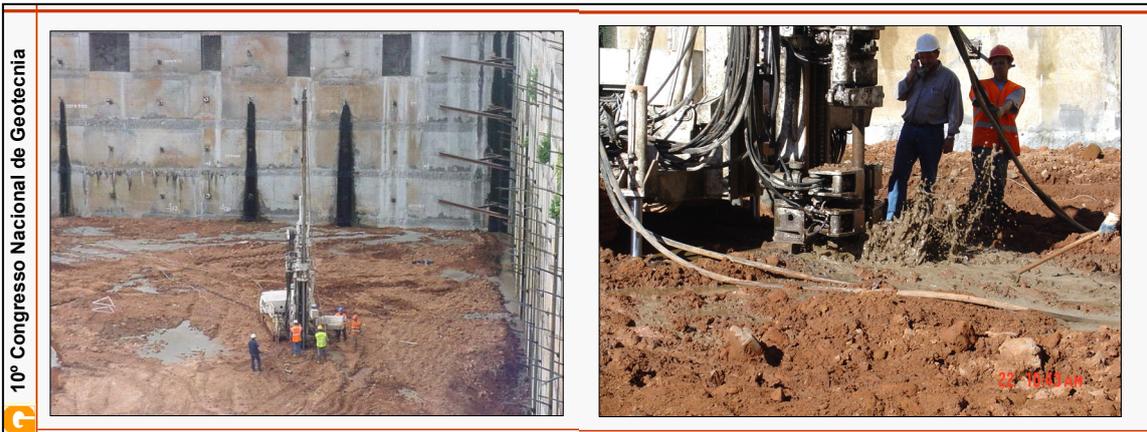
Figura 6 – Vistas das fases de execução das colunas a partir da plataforma de aterro

Face ao aproximar das estações de maior pluviosidade no final do ano de 2004, assim como à existência de compromissos contratuais por parte do Dono da Obra relativamente aos prazos de conclusão da empreitada, considerou-se como importante que as soluções a adoptar fossem compatíveis com rendimentos de execução elevados, materializados através de equipamentos versáteis, que permitissem a criação de várias frentes de obra (figuras 5, 6, 7, 9 e 10).

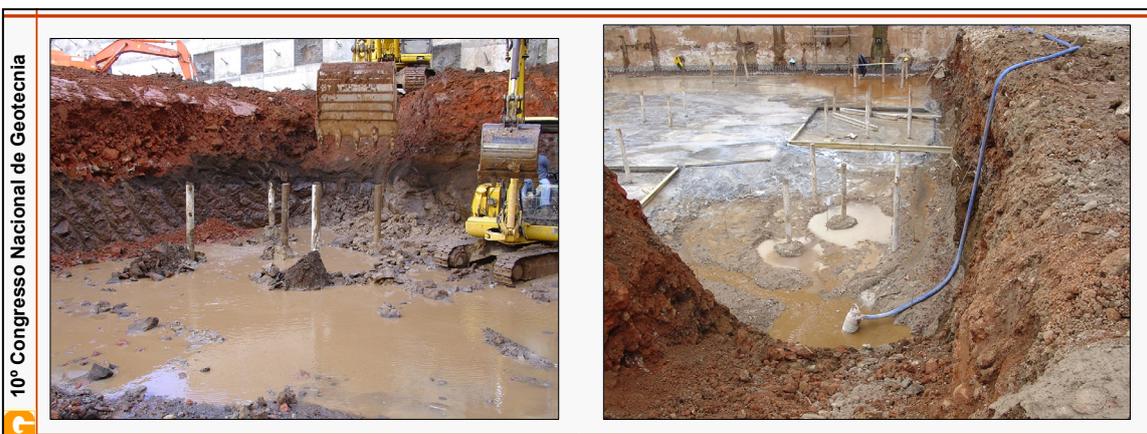
Figura 7 – Escavação para a cota final e preparação da plataforma para a laje de fundação

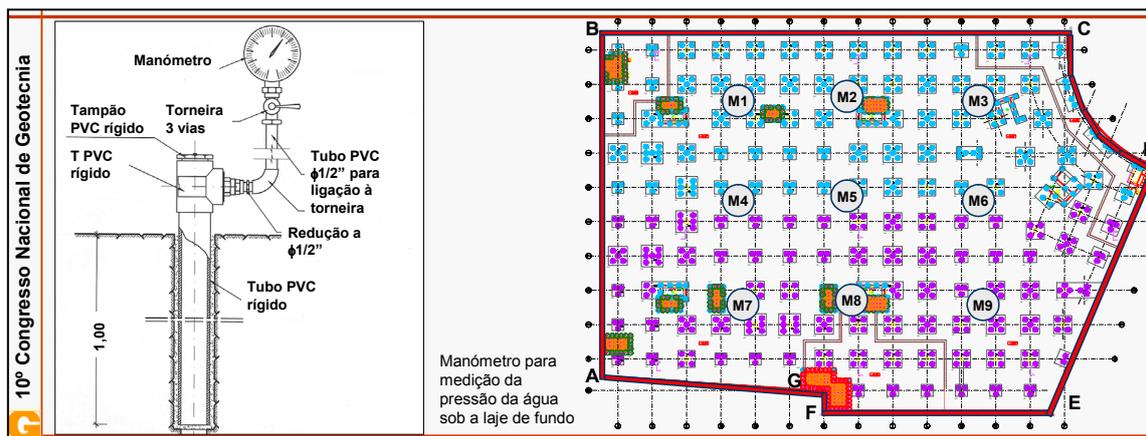
Figura 8 – PIO: pormenor e localização dos manómetros para medição da pressão da água

O Plano de Instrumentação e Observação (PIO) proposto teve como objectivo garantir a verificação das premissas consideradas, assim como a análise do comportamento do edifício na fase de exploração. O PIO foi assim definido a partir da análise dos principais condicionamentos que se considerou que, com maior probabilidade, poderiam vir a afectar o comportamento futuro da estrutura. O PIO foi assim quantificado de forma a permitir a medição prioritária da pressão da água sob a laje de fundo, tendo, para tal, sido proposta a instalação de manómetros ligados a torneiras, na extremidade de tubos, devidamente abertos abaixo da laje de fundação.

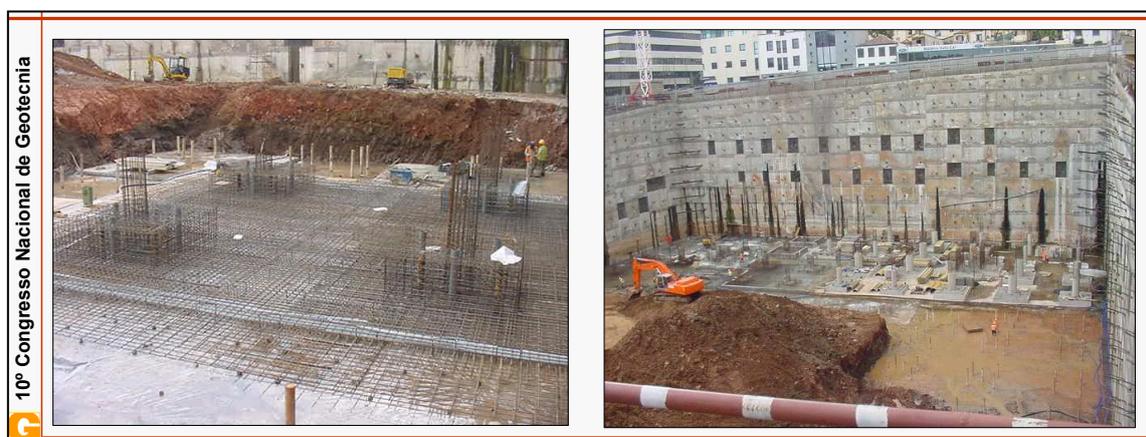
Figura 9 – Montagem das armaduras e vista da primeira fase da laje de fundo já betonada

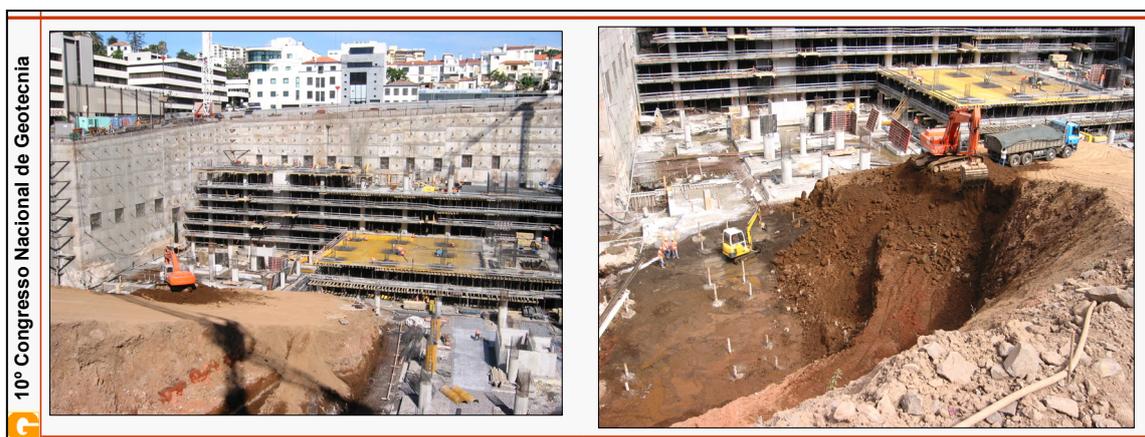
Figura 10 – Vista das várias frentes de execução da obra

Este princípio será ainda mais importante quando as mesmas obras correspondem a escavações de grande profundidade em materiais do Complexo Vulcânico, caracterizados por condições geotécnicas e hidrogeológicas muito heterogêneas. Considera-se ainda que deve ser destacado nesta intervenção o recurso a soluções de tratamento do terreno suficientemente versáteis e devidamente adaptáveis aos principais condicionamentos existentes, permitindo a realização dos trabalhos nas indispensáveis condições de segurança e em várias frentes (figura 10), minimizando os eventuais desvios de prazo e de orçamento da obra.
